KUĞULU PARK

İLİŞKİN İNCELEME

YAZANAĞI-2

Ağustos 2019

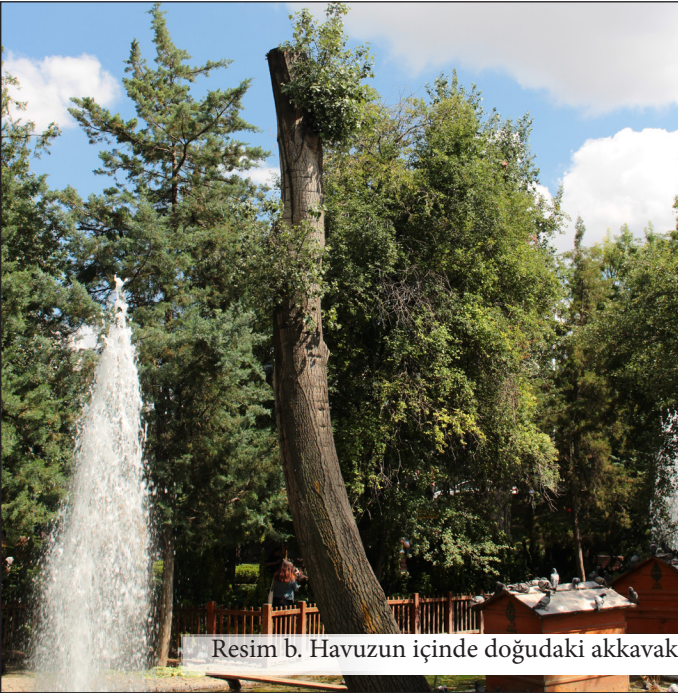
Resim b. Havuzun içinde doğudaki akkavak

1- Havuzun doğu cephesinde ve su içindeki kuğu evinin yanındaki akkavağın (*Populus alba*) budama sonrasında çıkan sürgünleri çok sağlıklıdır, kurumaya yüz tutmuştur. Ağacın kurtulması zor görünmektedir.

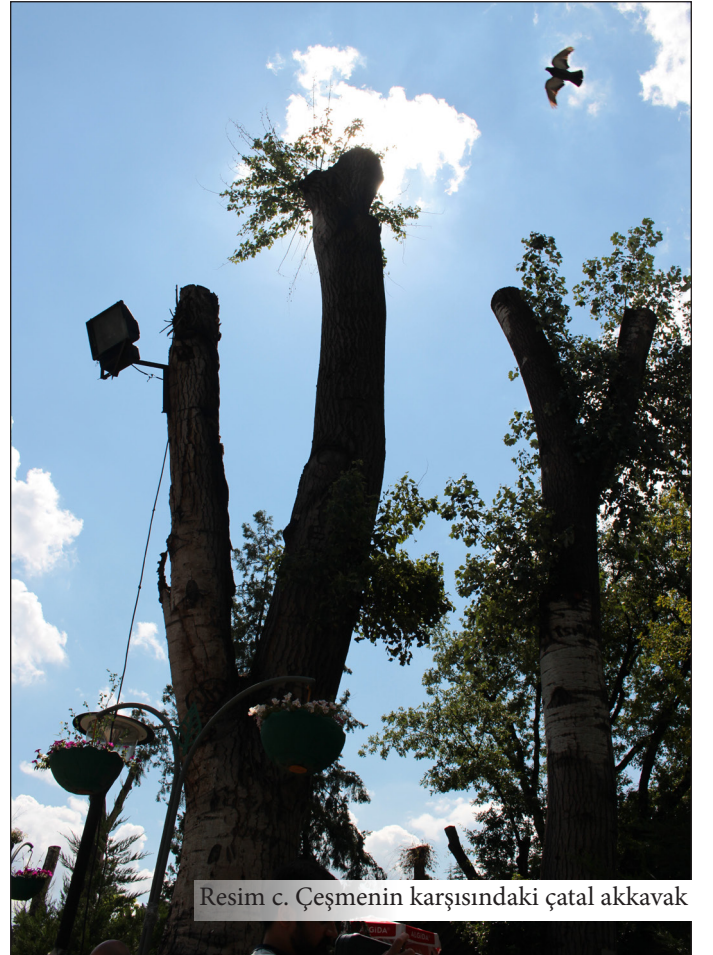
Resim c. Çeşmenin karşısındaki çatal akkavak

2- Çeşmenin karşısında çatal olan akkavağın (*P. alba*) çatallarından biri kurumuş, diğer çatalın sürgünleri sağlıklı, kötü durumdadır. Gerekli önlemler alınmazsa kuruyabilir.

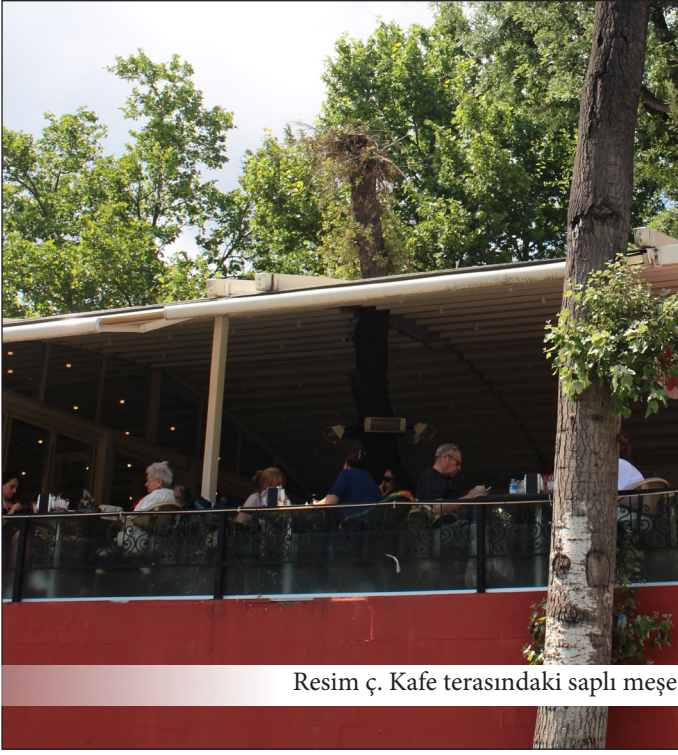
Resim ç. Kafe terasındaki saplı meşe

3- Park içindeki kafenin terasının ortasında bulunan saplı meşenin (*Quercus robur*) (57 nolu ağaç) çatıya temas eden kısmı boğulmuştur. Yanlış budama nedeniyle kurtarılamaz durumdadır.

- Kafenin içindeki saplı meşe ağacının kurumasında işletme sahibinin ihmali vardır. Belediye yetkilileri de bunu denetlememiştir. Konuyla ilgili gerekli denetleme ve bilgilendirmenin yapılması gerekmektedir.

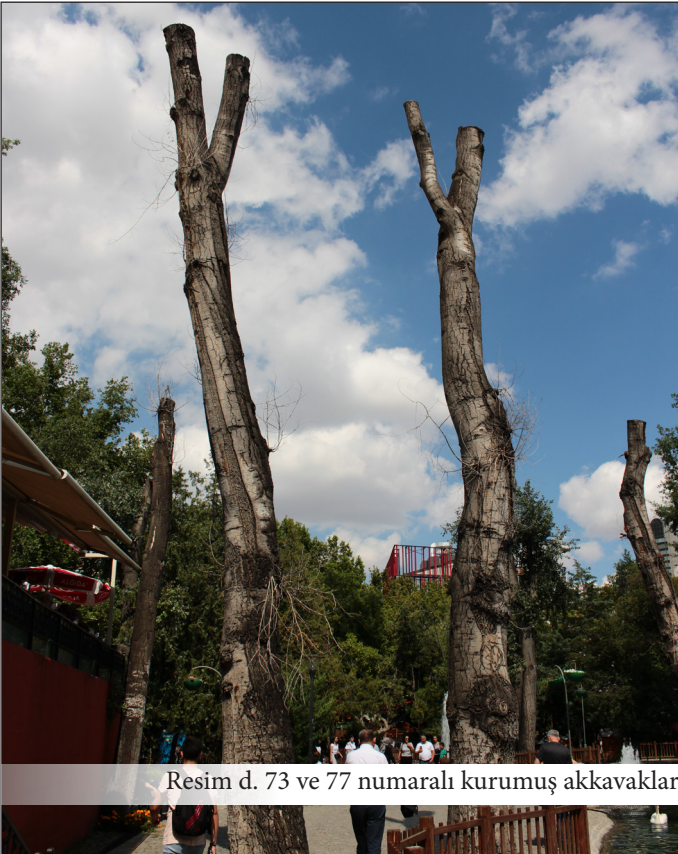
Resim d. 73 ve 77 numaralı kurumuş akkavaklar

5- Kafe ile havuz arasında bulunan 2 adet akkavak (*P. alba*) ağacı (73 ve 77 nolu ağaçlar) kurumuş durumdadır.

- Budama adına kesilen ağaçlar fazla sürgün vermemiş ve budama işleminden beklenen amaç gerçekleşmemiştir. Bir süre sonra kuruyan ağaçlar nedeniyle Kuğulu Park geçmişteki gölgelik halinden giderek uzaklaşacaktır. Kuruyan kavaklar yerine Hacıkadın Vadisi gibi yerlerden akkavak (*P. alba*) fidanı getirilip dikilmelidir, fidanlar hızlıca büyüyerek parkın eski gölgelik haline kavuşmasına yardımcı olacaktır.

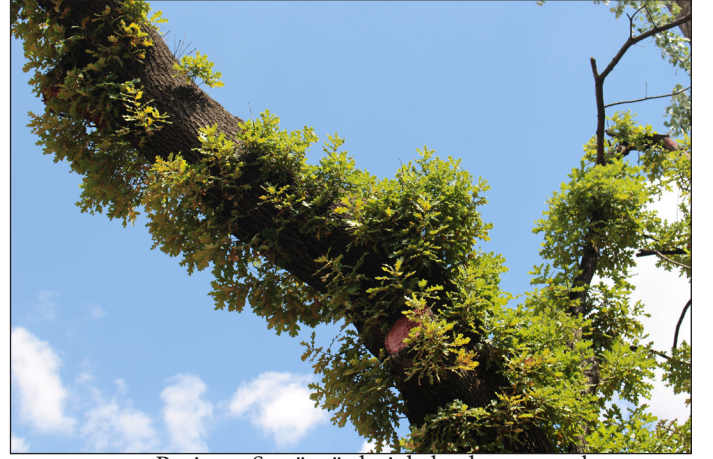
Resim e. Su sürgünleriyle kaplanmış saplı meşe

7- Havuzun batısında, tahta köprü ayağının yanı ve kafenin yakınındaki iki adet saplı meşeden öndeki sağlıklı durumdadır. Ancak, gövdenin tamamı su sürgünü ile kaplanmış, neredeyse gövdesi görünmez duruma gelmiştir. Ağacın yoğun şekilde su sürgünü vermesi, yanlış budamanın göstergesidir. Kafeye doğru eğik olan meşenin ise budama sonrası çıkan sürgünleri cılız ve renkleri soluktur. Bu ağaç incelenmelidir.

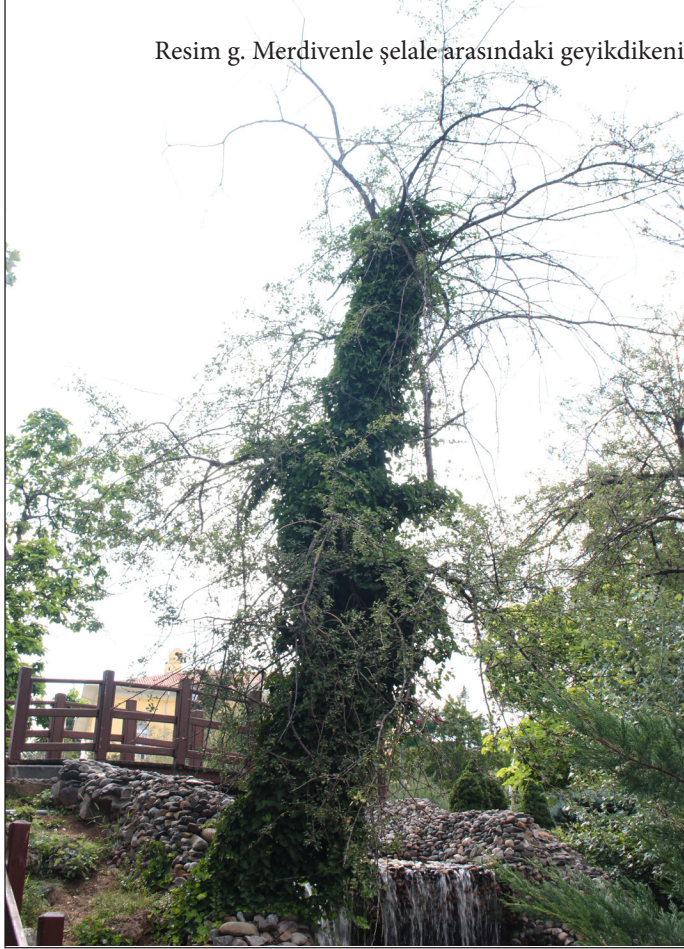
Resim g. Merdivenle şelale arasındaki geyikdiken

9- Şelalenin güneyinde, merdivenle şelale arasındaki geyikdiken (*Crataegus monogyna*) ağacı aşırı budama nedeniyle ve kuruyan dallarıyla sağlıksız durumdadır.

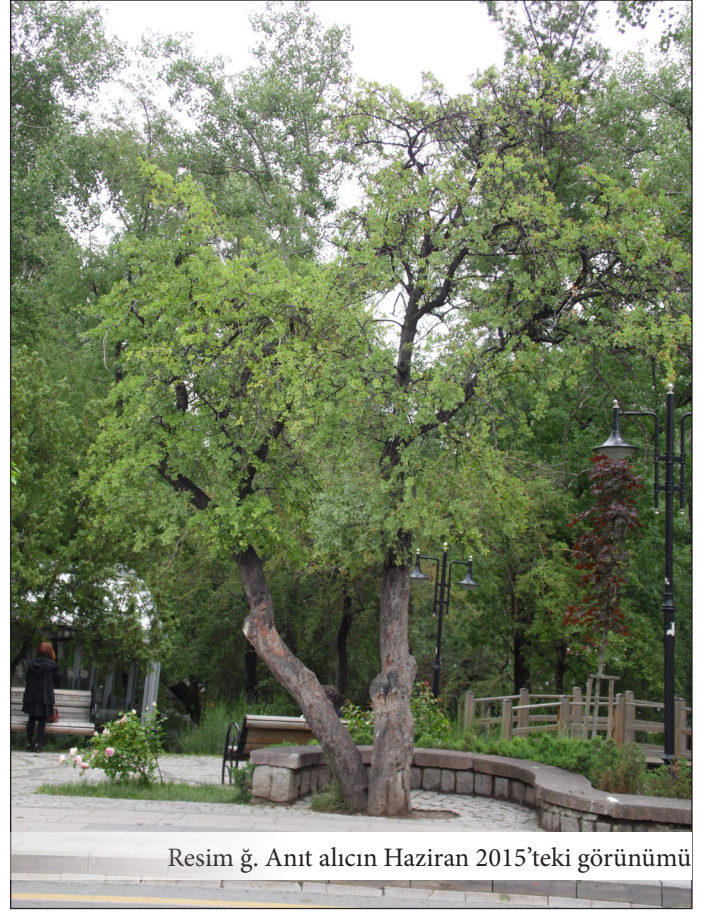
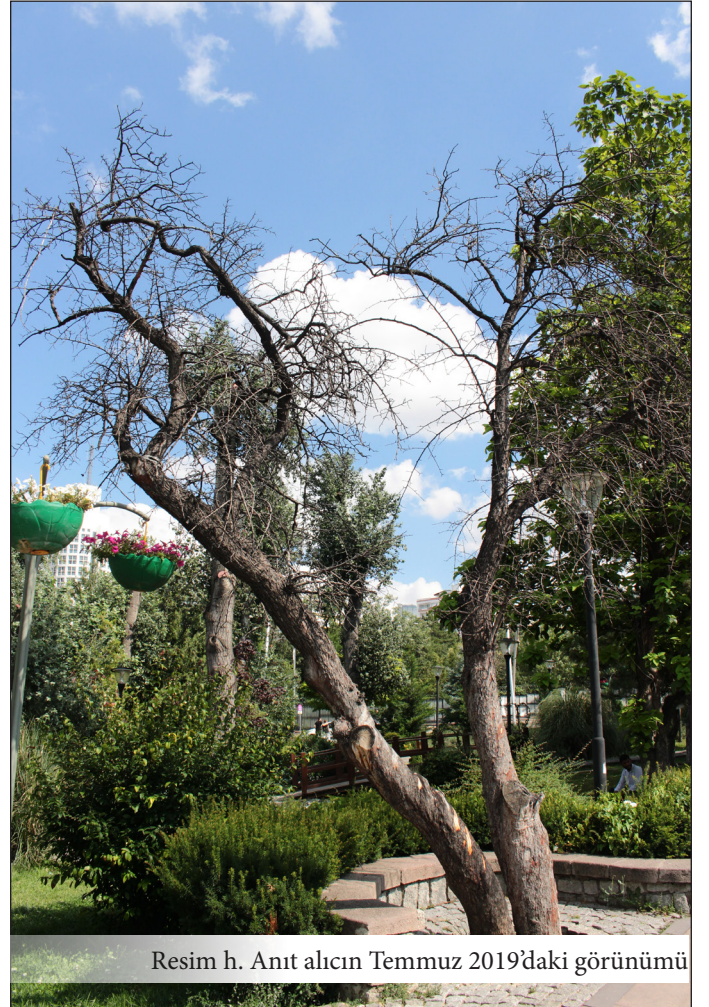
Resim ğ. Anıt alıcın Haziran 2015'teki görünümü

12- Atatürk Bulvarı sınırındaki otobüs durağına yakın yerdeki anıt alıc (*Crataegus orientalis*) ağacı kurumuştur. Kuruma nedeni budamadan kaynaklı olmayıp 2006 yılında Ankara Büyükşehir Belediyesi'nin yapımına başladığı Kuğulu Park alt geçit çalışmaları sırasında köklerinin yarısının kesilmiş olmasıdır.

Resim h. Anıt alıcın Temmuz 2019'daki görünümü

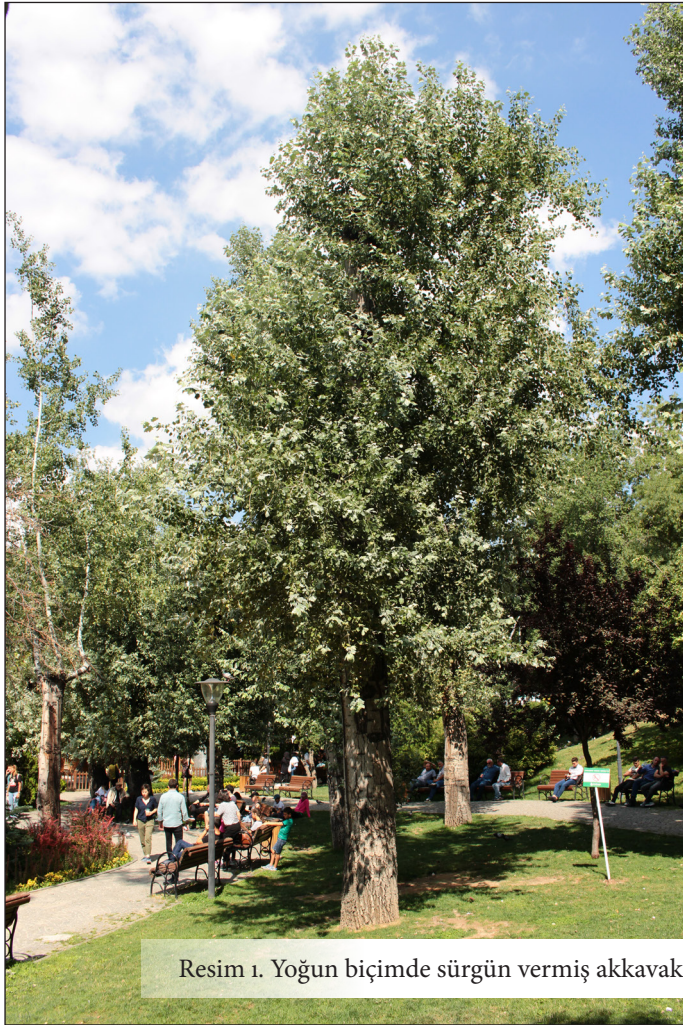
Resim 1. Yoğun biçimde sürgün vermiş akkavak

14- Havuzun arkasındaki ayva ağacına yakın ikinci ağaç olan 33 nolu akkavak (*P. alba*) ve onun yakınındaki iki adet akkavak budama(!) sonrasında yoğun biçimde sürgün vermiştir. Ağacın dengeli bir tepe tacı oluşturması, dallarının iyi gelişmesi, dayanıklı duruma ulaşabilmesi için 2020 yılı Şubat ayında sürgünlerinin sağlıksız ve fazla olanları kesilerek uzaklaştırılmalıdır.

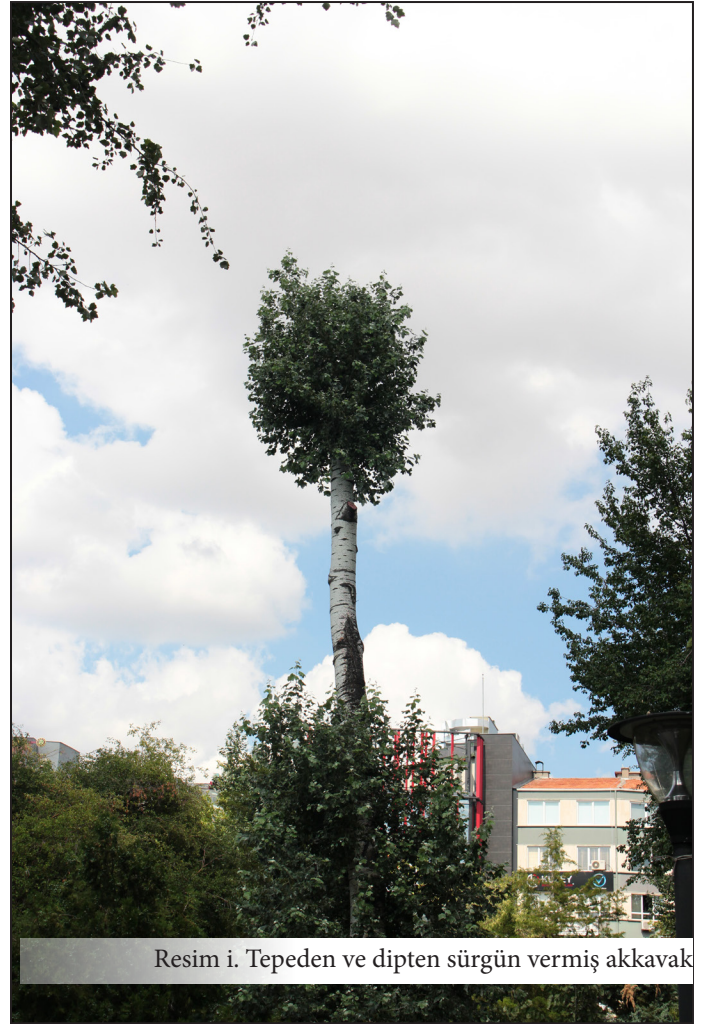
Resim i. Tepeden ve dipten sürgün vermiş akkavak

16- Durumları birer birer açıklanmayan, 2017 yılında budanmış(!) akkavakların tepelerine yakın yerlerde veya gövdesinin ortasında oluşmuş sürgünleri umut verici görünmemektedir. Yaşamlarını sürdürseler bile bu ağaçların dengeli, geniş bir tepe tacını oluşturması kolay olmayacaktır.
